日液協第28～94号
平成29年 2月 7日

日本液化石油ガス協議会

住宅塗装工事等におけるガス機器の給気部又は排気部の閉塞による
一酸化炭素中毒事故の防止について (お願い)

住宅塗装工事等におけるガス機器の給気部又は排気部の閉塞による一酸化炭素中毒事故の防止について（協力依頼）

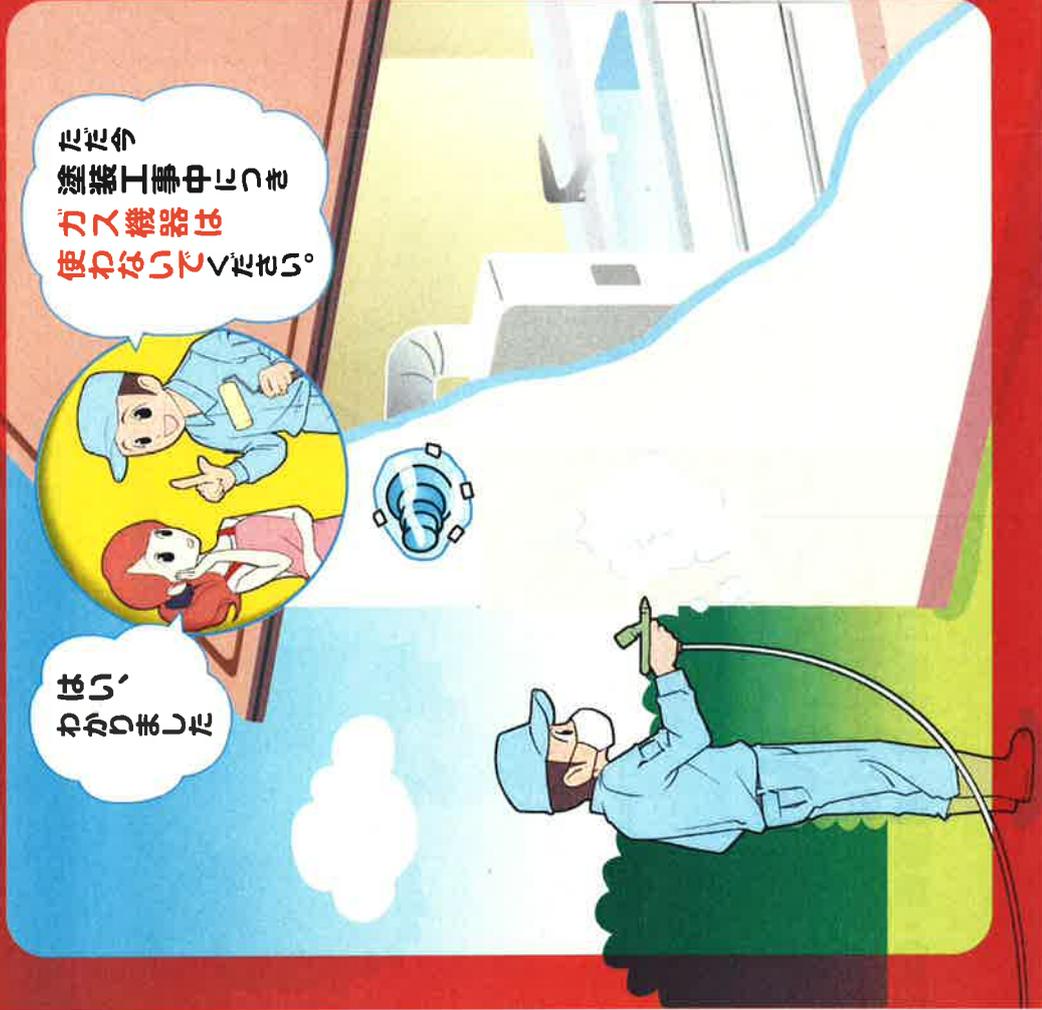
工事の際に、やむをえず排気筒(煙突)・換気扇・給排気口・屋外式給湯器をビニール等で覆う場合、**入居者の方にガスの使用禁止をお願いしてください。**
