食品工場及び業務用厨房施設における一酸化炭素中毒事故の防止について（お願い）

食品工場及び業務用厨房施設等における一酸化炭素中毒事故の防止について（要請）

食品工場及び業務用厨房施設等における一酸化炭素中毒事故の防止について

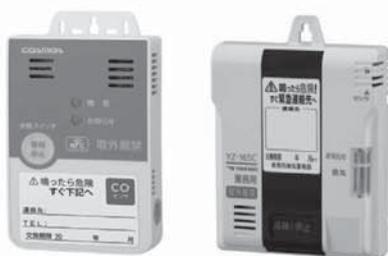
「業務用換気警報器」は、皆様とお客さまの心強い味方です！

- 血中に生じたCOヘモグロビンの濃度を推定し、一過性の一酸化炭素 (CO) の発生では警報を出すことなく、人体へ危険な影響を与える前に警報を発します※。
- 温度、湿度、一酸化炭素 (CO) 以外のガスなどの影響をうけにくく、センサーの性能が長い間安定しています。
- リチウム電池駆動なので、100Vの電源が不要。設置場所に困りません。

※ 体内で酸素を運ぶ役割を果たしている赤血球中のヘモグロビンは、一酸化炭素 (CO) が体内に取り込まれると、それと結びついてCOヘモグロビンを形成し、酸素を運ぶ能力が失われます。血中のCOヘモグロビンの濃度が上昇すると、酸素を体内に送ることが徐々に難しくなり、人体へ様々な影響が生じる恐れがあります。
